**ANAMAR**  
AUTORIDAD NACIONAL  
DE ASUNTOS MARÍTIMOS

# MEMORIA INSTITUCIONAL

—  
AÑO 2021

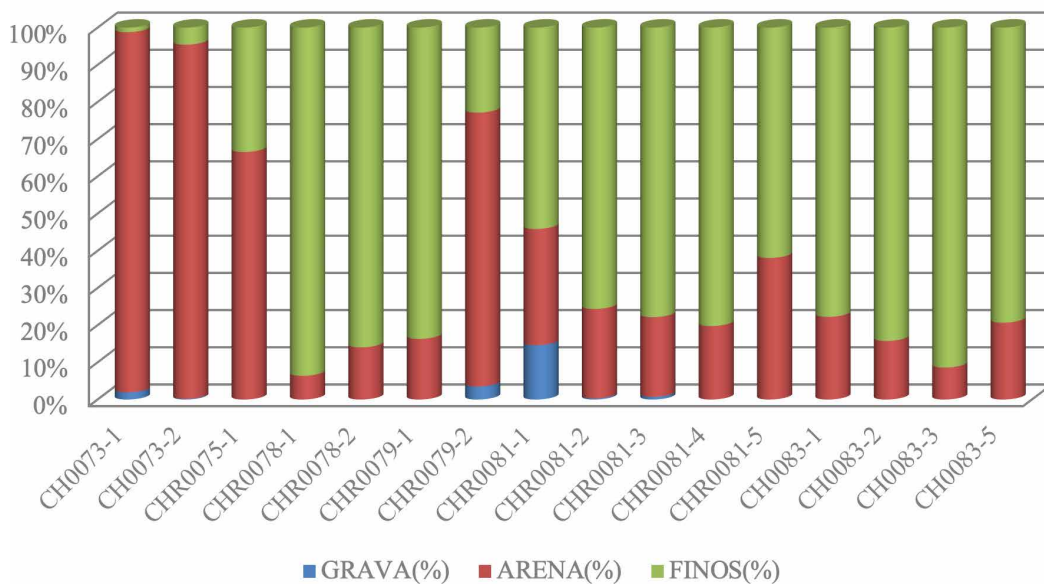
FIGURA 2. Distribución granulométrica de todas las muestras.

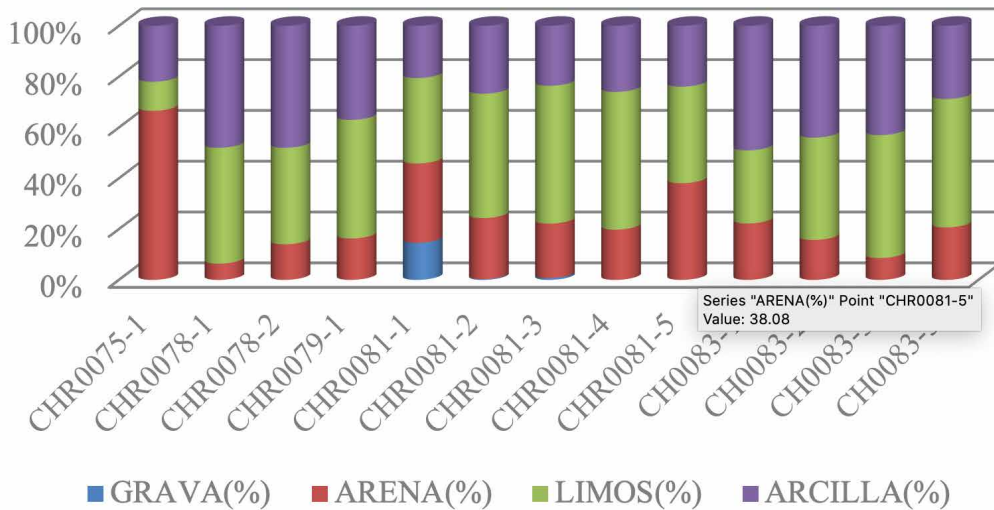
FIGURA 3. Distribución granulométrica de las muestras con componentes de la fracción fina.

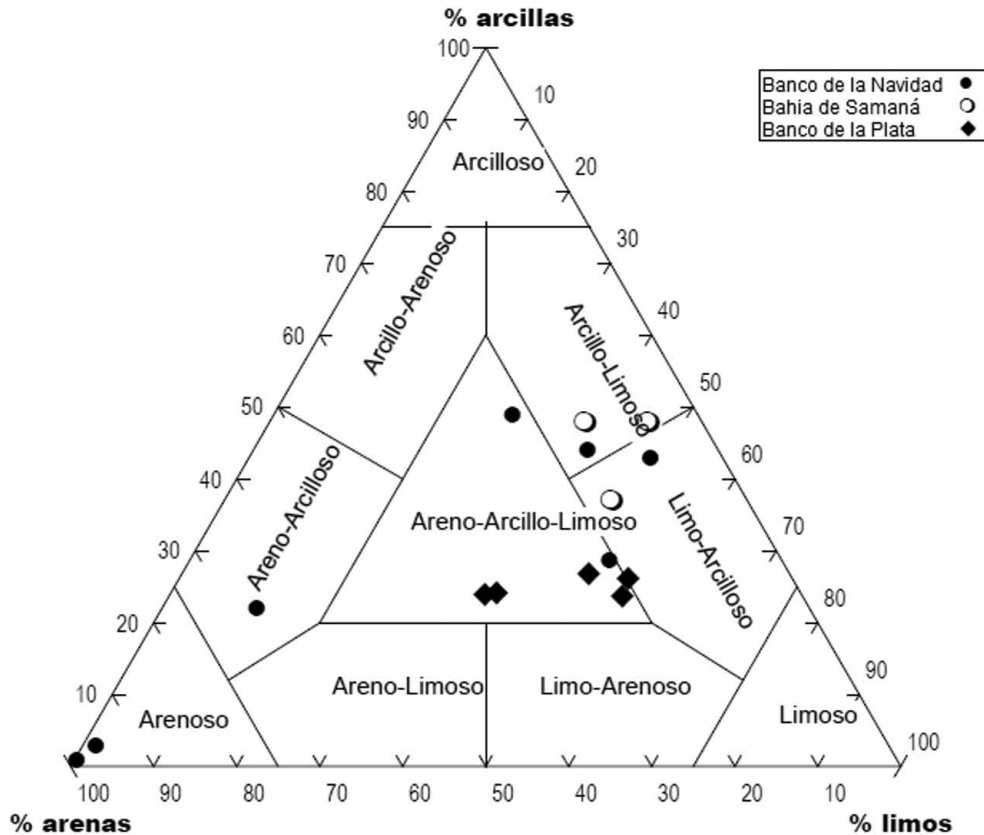
FIGURA 4. Clasificación textural según Shepard (1954).

limos, variando en mayor medida el porcentaje de arena. El segundo set de datos se puede clasificar como sedimentos ricos en arenas. Las muestras se clasifican como sedimentos arenosos, o areno-arcillosos.

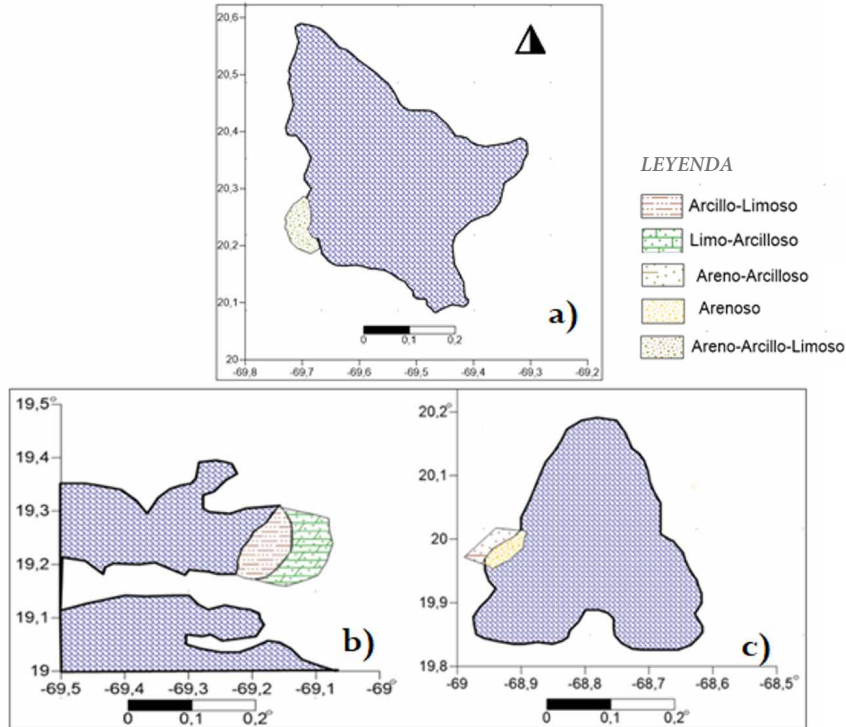
FIGURA 5. Distribución inferida de sedimentos en las zonas de interés. a) Banco de la Plata, b) Bahía de Samaná, c) Banco de la Navidad.

Por otro lado, en la figura 5.c), se observa que en la periferia del Banco de la Navidad se encuentran sedimentos arenosos bastante bien escogidos con una tendencia granodecreciente hacia el Oeste-Suroeste. Comienza a aparecer arena con un mayor contenido de arcillas.

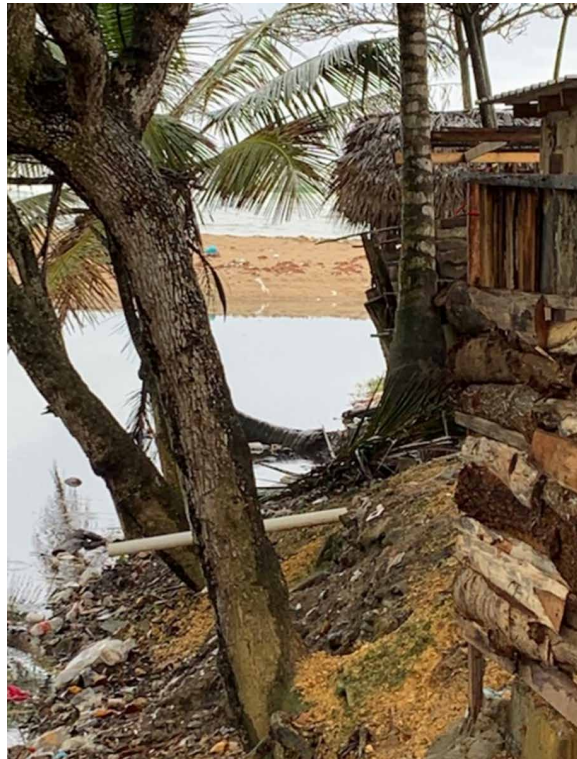
*Descarga sanitaria de aguas residuales de vivienda anexa al Océano Atlántico.*

Actualmente un alto porcentaje de las aguas residuales domésticas descarga en el océano Atlántico a través de tres descargas tipo fluvial que es alimentada por una buena parte de la población y de los barrios aledaños a la playa.

La descarga (efluente final visitado) es controlada por medio de grandes compuertas manejadas mecánicamente y en la cual se aprecia visualmente las descargas de los barrios aledaños a la costa, con la doble contaminación tanto visual como marina. Urge, tanto por razones de salubridad de dichos barrios como por la potencial contaminación marina, esta última relativamente paliada por las brisas y las fuertes oleadas oceánicas que por lo general se producen en las áreas de las mencionadas descargas de los efluentes contaminados una inmediata solución al problema.

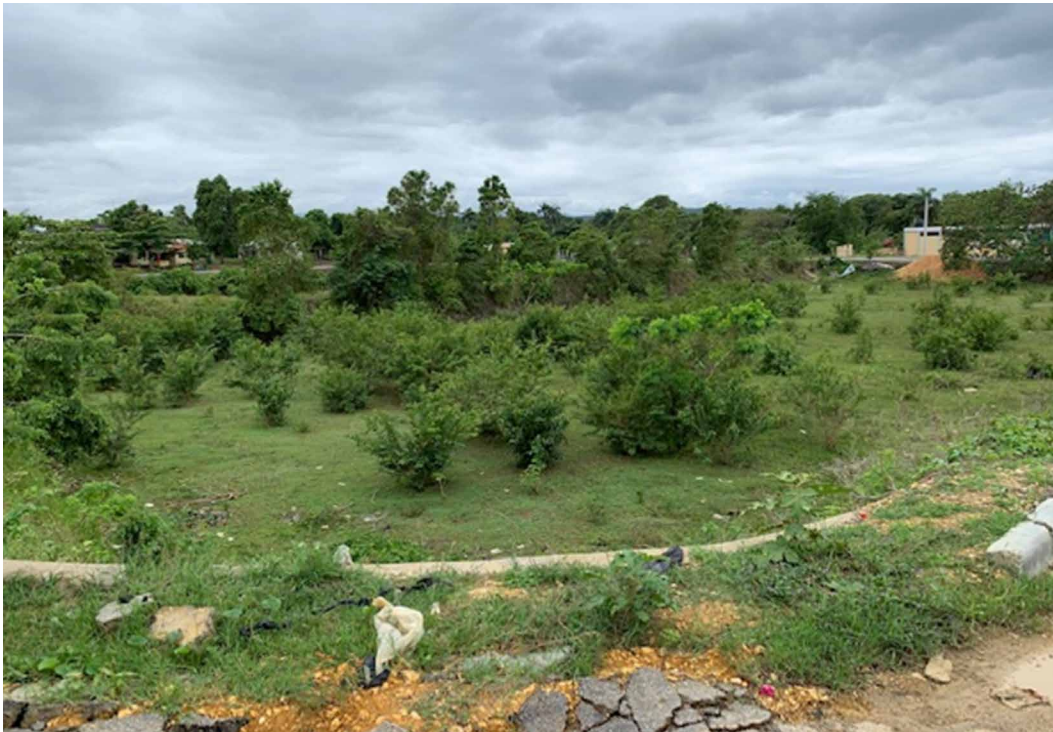
*Vistas de laguna de oxidación abandonada (fuera de servicio).*

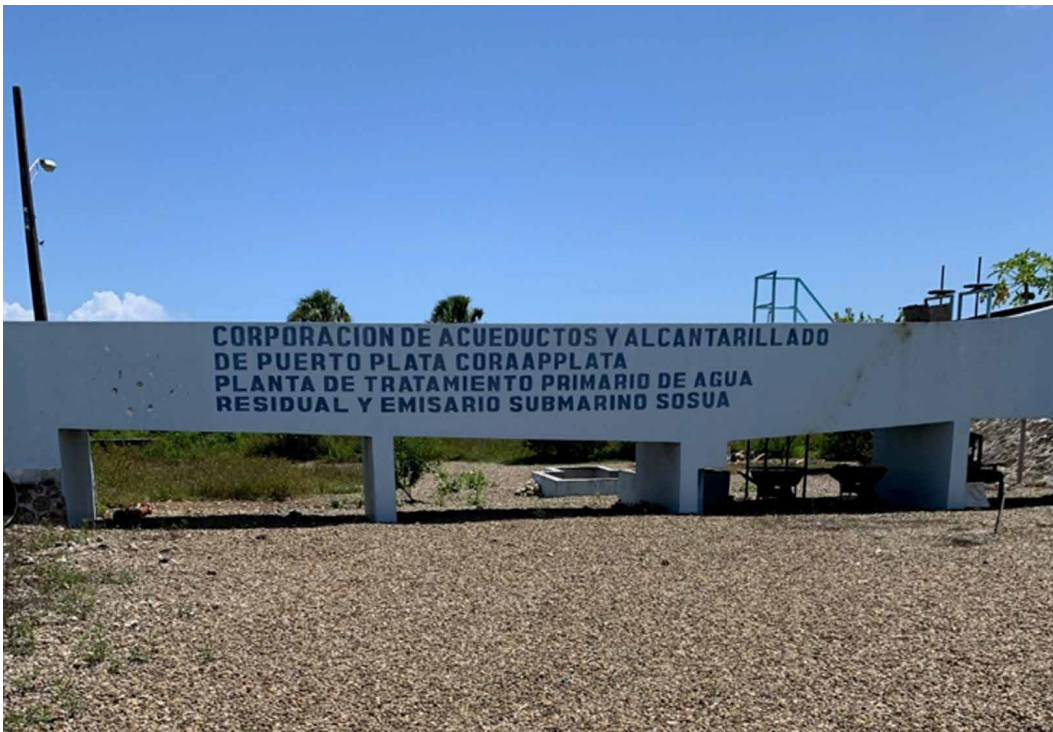
*Planta de tratamiento.*

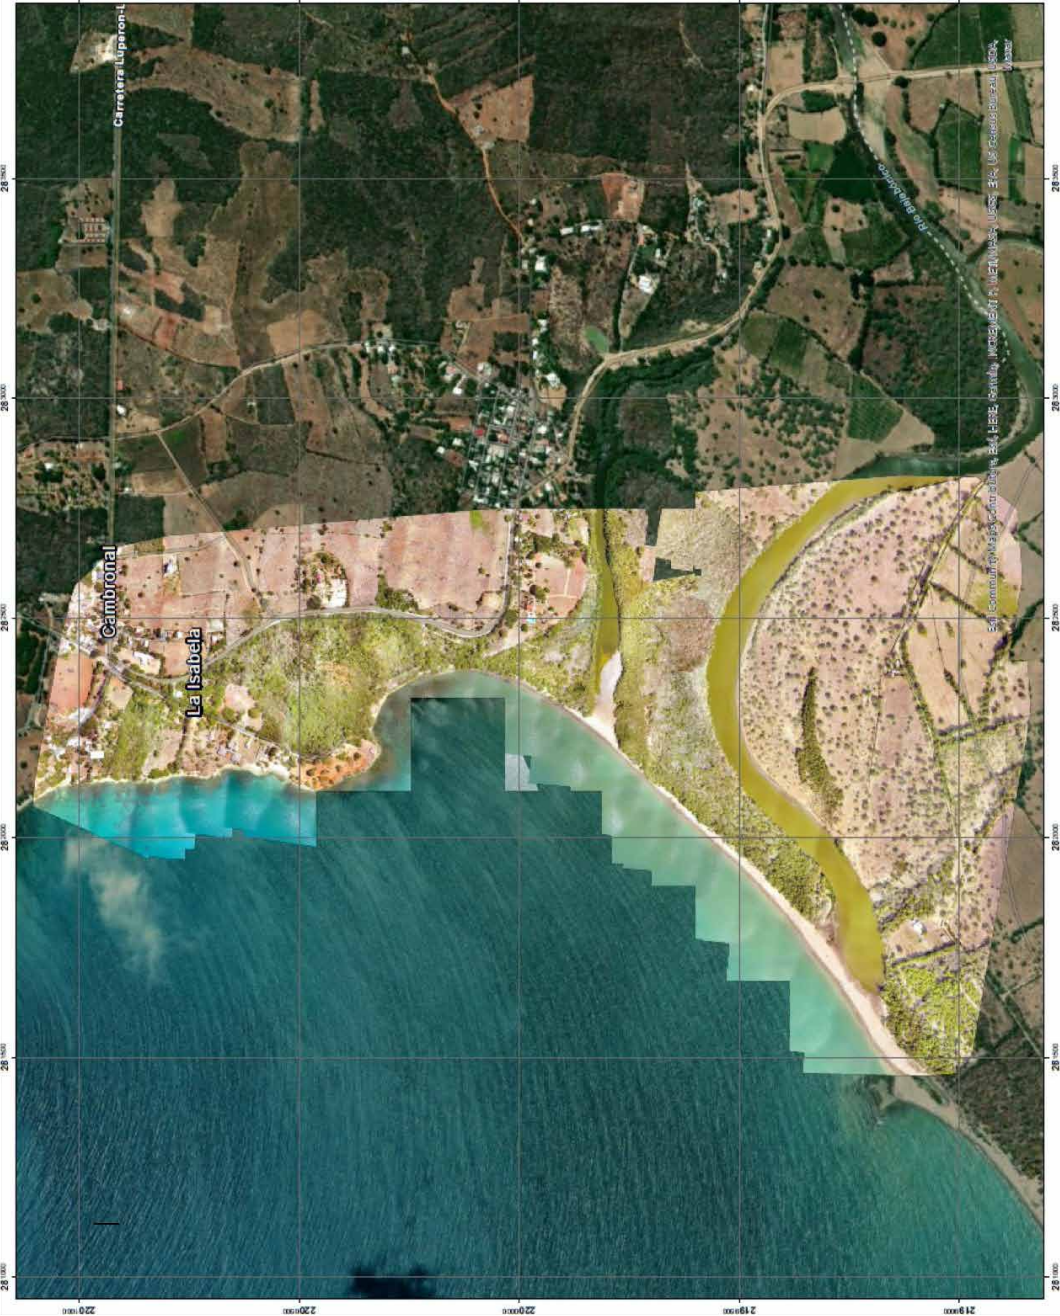
**AUTORIDAD NACIONAL DE ASUNTOS MARÍTIMOS**  
**Mapa Fotogramétrico del Parque Nacional La Isabela**  
 Provincia: Puerto Plata  
 Municipio: Luperón  
 República Dominicana  
 Fecha y Hora: 11/10/2021 3:08 PM  
 Ref.: 000000003

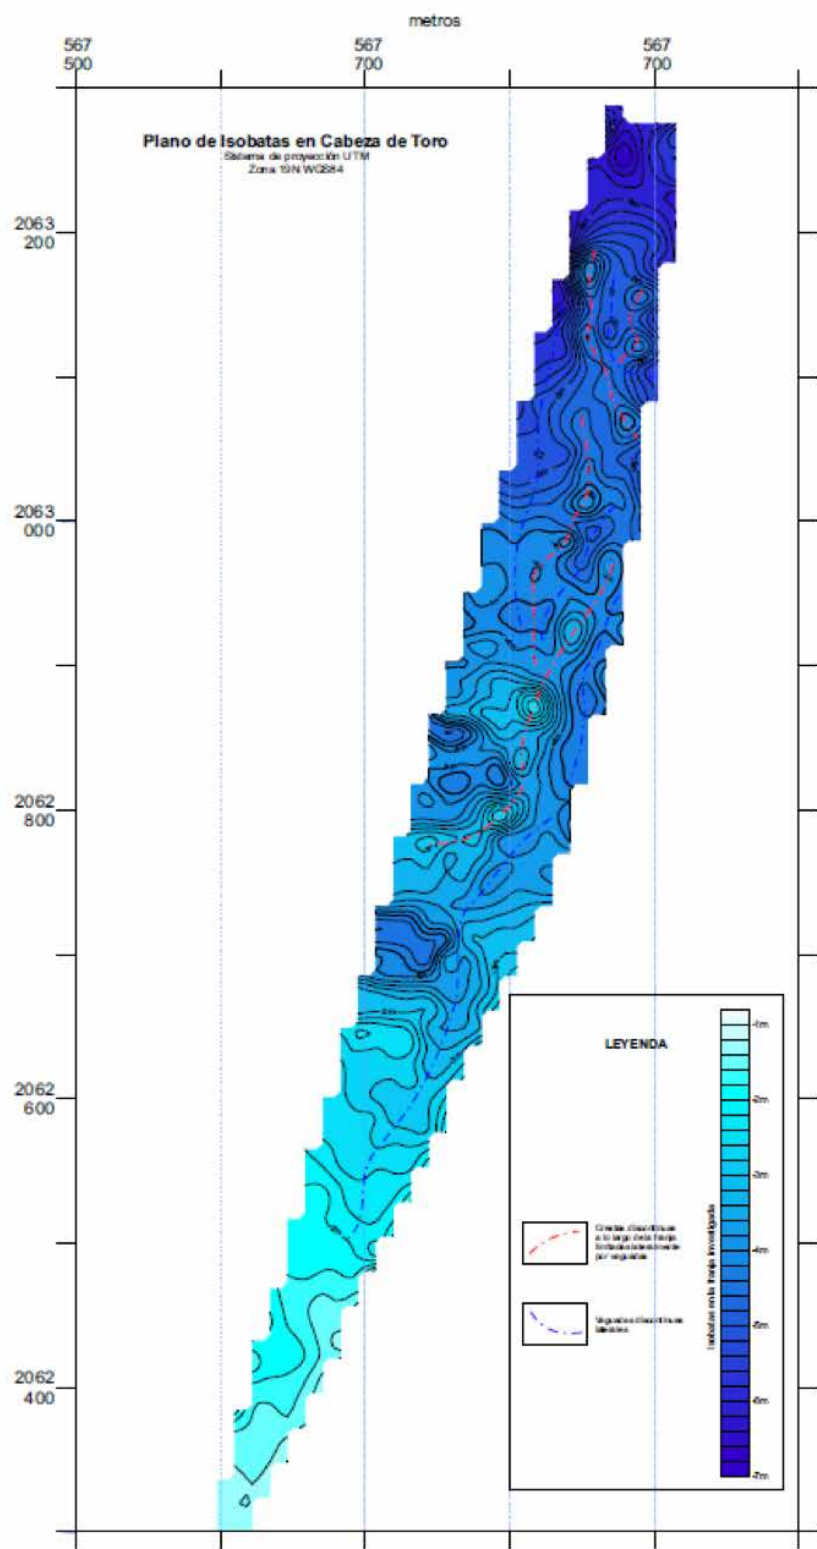
Representación de isobatas, Batimetría Cabeza de Toro. FUENTE: Departamento Técnico y Científico.

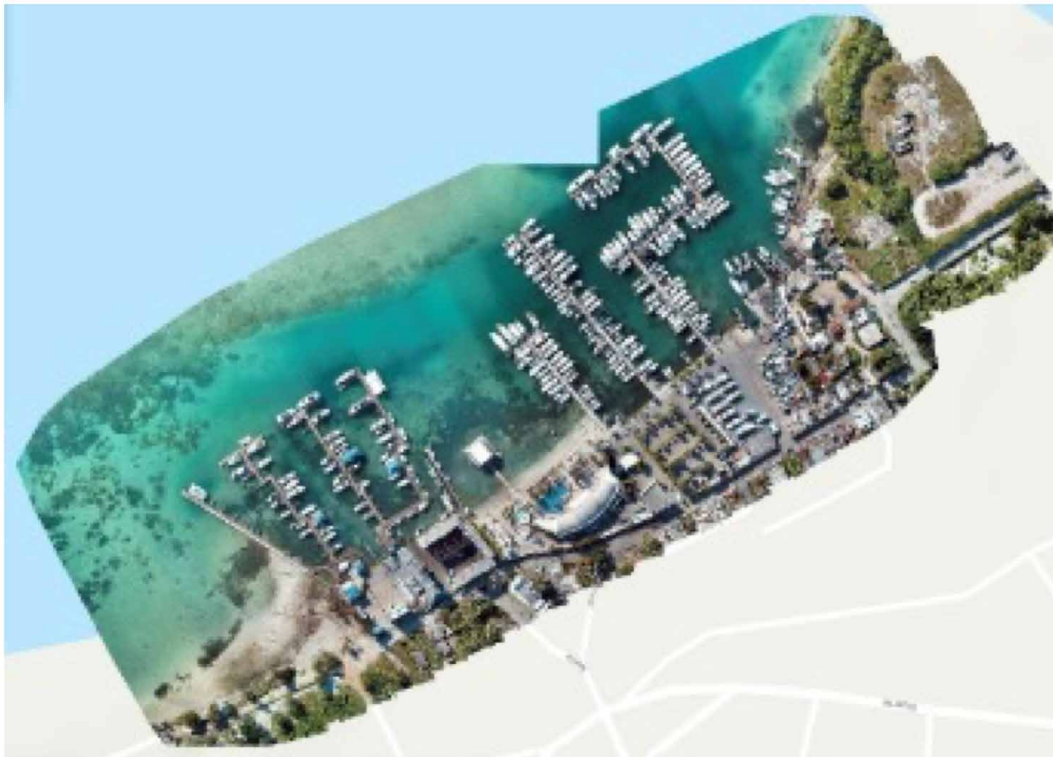
Fotogrametría Club Náutico de Santo Domingo. FUENTE: Departamento Técnico y Científico.

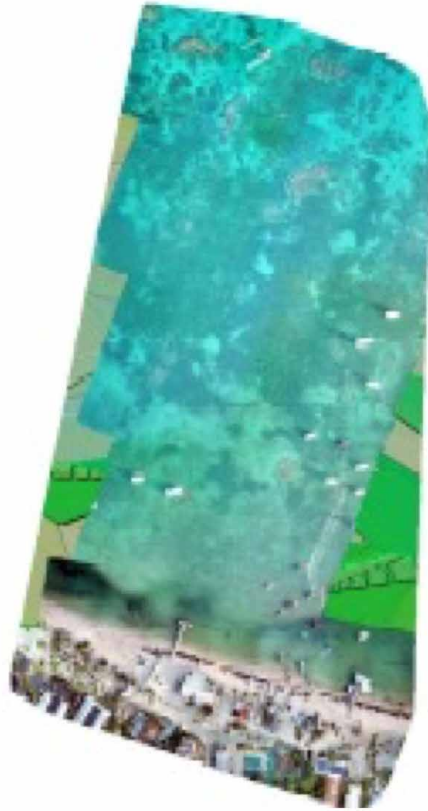
*Fotogrametría Cabeza de Toro. FUENTE: Departamento Técnico y Científico.*

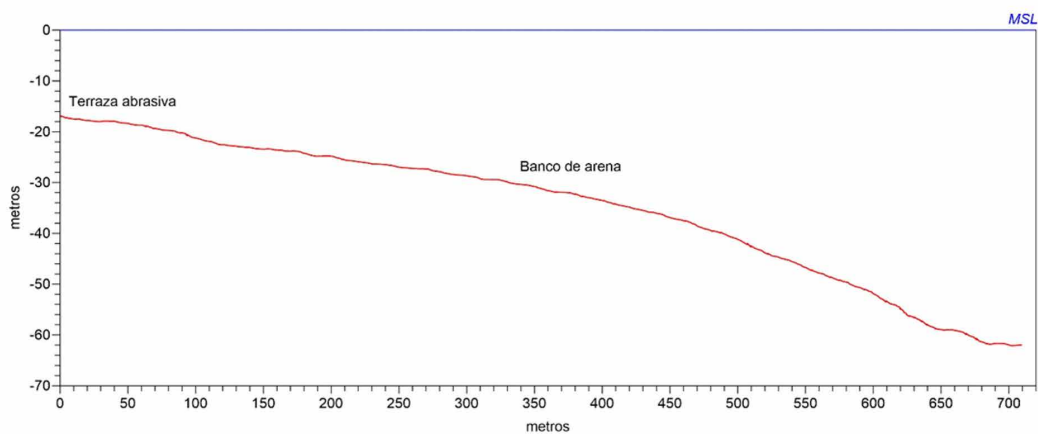
Figura III.12. Perfil batimétrico característico de la cuenca CA3

CUENCA	COORDENADAS CENTRO (UTM) WGS84		PROFUNDIDAD CENTRO (M)	SUPERFICIE (M <sup>2</sup> )
CA3	388 986	2 176 067	27.0	300 000
