MEMORIA INSTITUCIONAL

—
AÑO 2022

ANAMAR
AUTORIDAD NACIONAL
DE ASUNTOS MARÍTIMOS

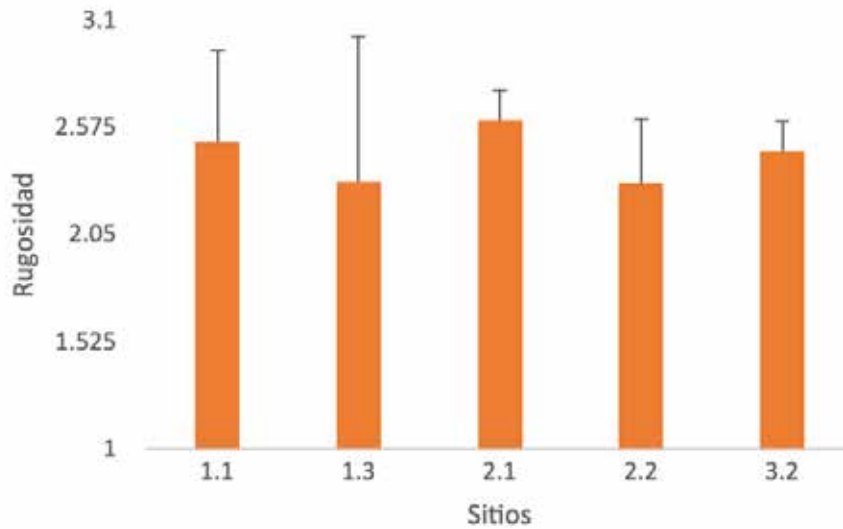
Figura 11. Rugosidad promedio para los sitios en los que el índice pudo estimarse de forma precisa. Valores cercanos a uno significan poca complejidad estructural (debido a problemas logísticos no fue posible determinar la complejidad estructural para los sitios 1.2 y 3.1).

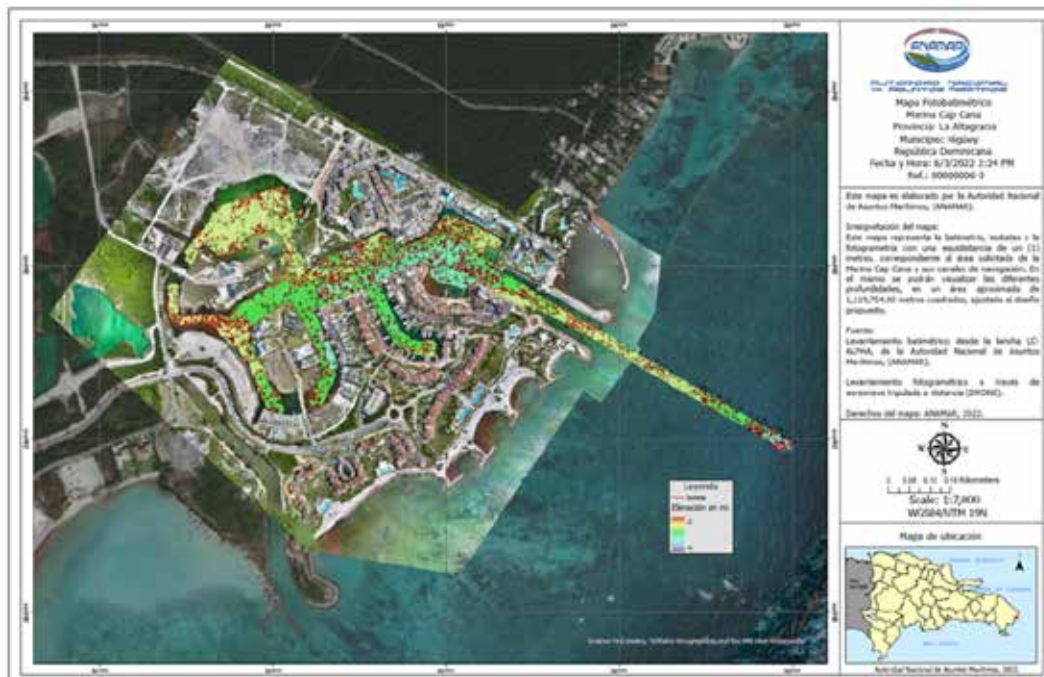
Fig. 2. Mapa con las diferentes isobatas.

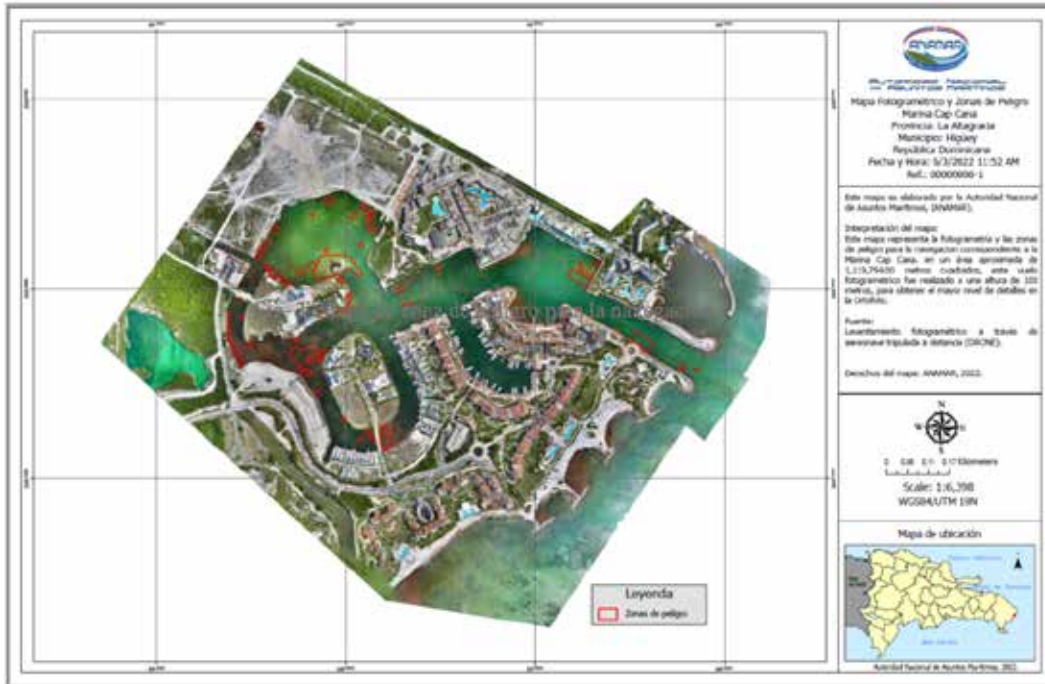
Fig. 3. Mapa con las diferentes zonas de peligro.

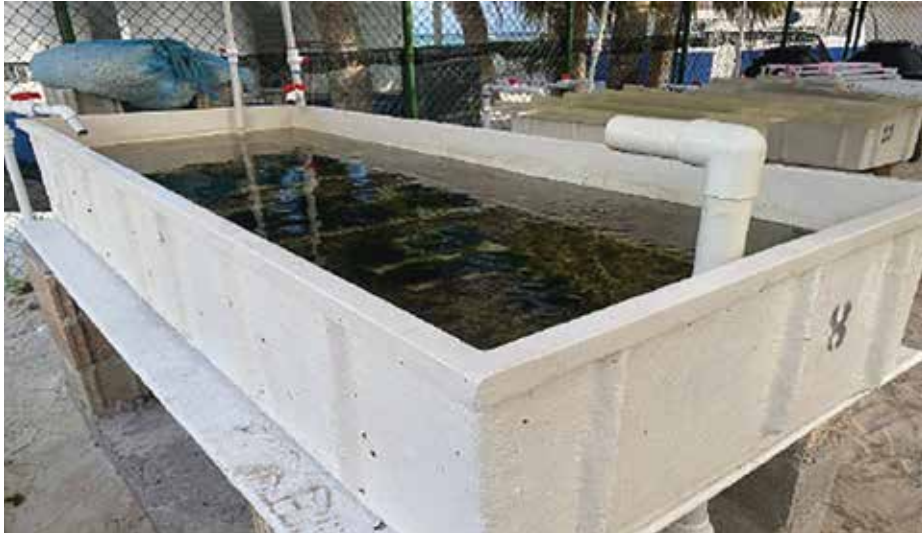
Imagen 1: Estanques de concreto para recolectar e iniciar los cultivos de macroalgas Estanques de concreto para recolectar e iniciar los cultivos de macroalgas

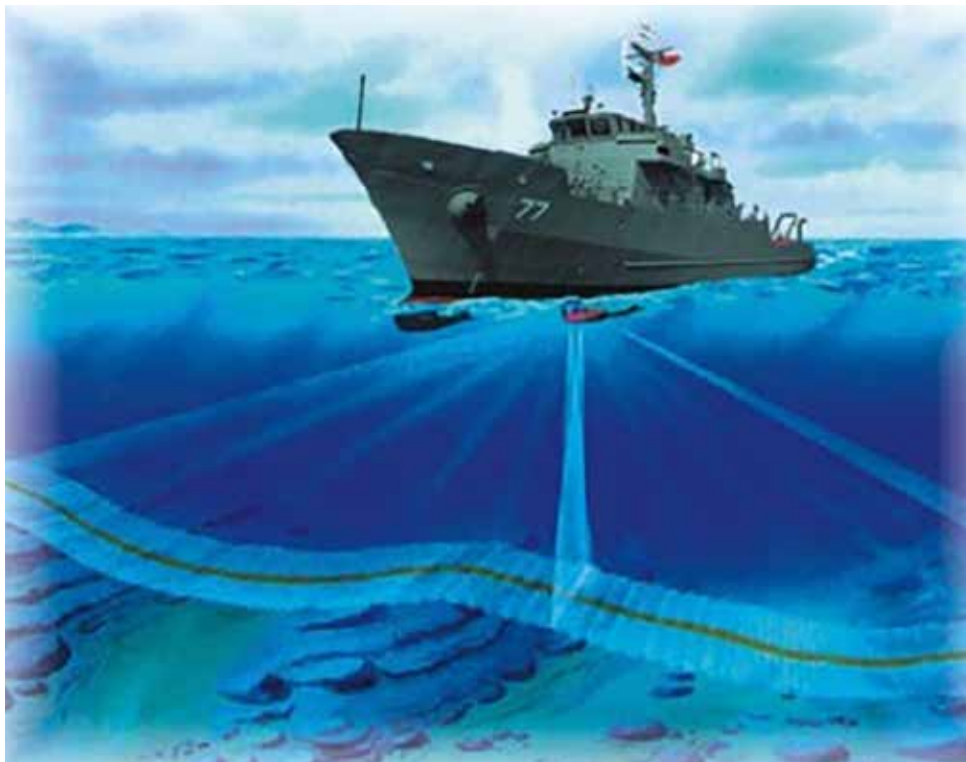
Fig. 2. Distribución de los haces emitidos.

Se trata de la emisión y recepción de un elevado número de pulsos ultra- sónicos, emitidos en estrechos haces focalizados que se reflejan en el fondo marino al incidir. El tiempo de desplazamiento emisor-receptor, es función de la velocidad de transmisión con la que transitan los pulsos por la lámina de agua y de su espesor (profundidad) *figura 2*.

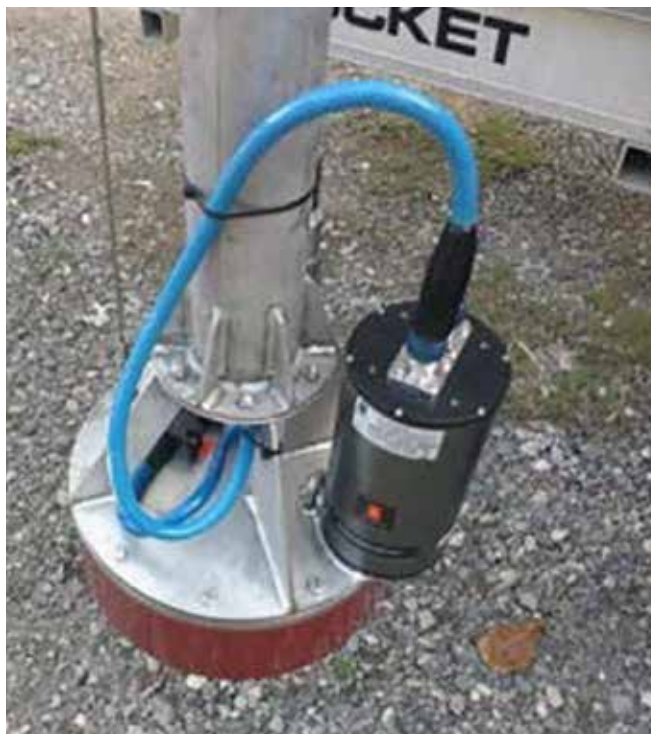
Fig. 4. Imagen de la sonda instalada en la lancha preparada para trabajos a baja profundidad.

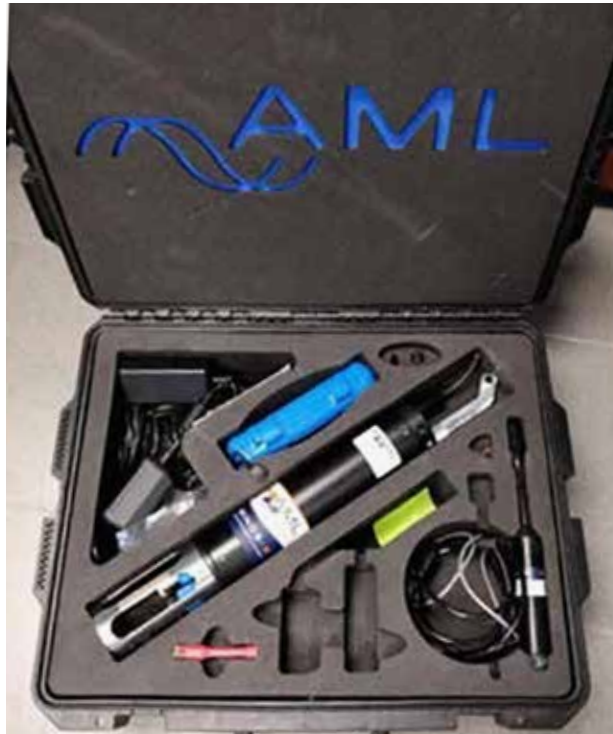
Fig. 5. Perfilador de Sonido AML.

Los parámetros físicos de la lámina de agua sobre la que se trabaja se obtienen mediante un CTD con perfilador de datos AML Oceanographic Minos X, *figura 5.*

RECOMMENDED APPLICATIONS	Coastal Monitoring Deep Profiling Shallow Profiling
SENSOR PORTS	3
OPTIONAL REMOTE SENSOR PORTS	2
DEPTH RATING	1000 m 6000 m
HOUSING MATERIAL	1000 m: Acetal 6000 m: Titanium
SENSOR CAGE MATERIAL	Stainless Steel
SHACKLE	Included
COMMUNICATIONS	RS-232 RS-485 WiFi (optional upgrade)
GPS	Optional Upgrade
POWER SOURCE	Internally Rechargeable Battery External
DATA OUTPUT	Logs to Memory Real-time Output
INPUT VOLTAGE	8-26 V
LENGTH	597 mm (23.5")
DIAMETER	76 mm (2.98")
WEIGHT IN AIR	1000 m: 2.2 kg (4.8 lbs) 6000 m: 4.6 kg (10.1 lbs)
WEIGHT IN WATER	1000 m: 0.7 kg (1.5 lbs) 6000 m: 3.1 kg (6.8 lbs)

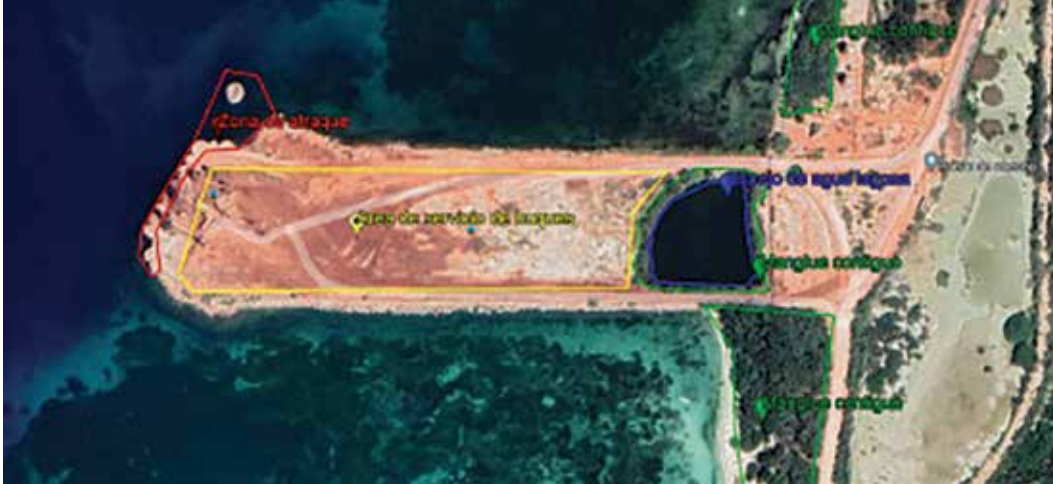
Imagen 3. Esquema actual del muelle de Cabo Rojo.

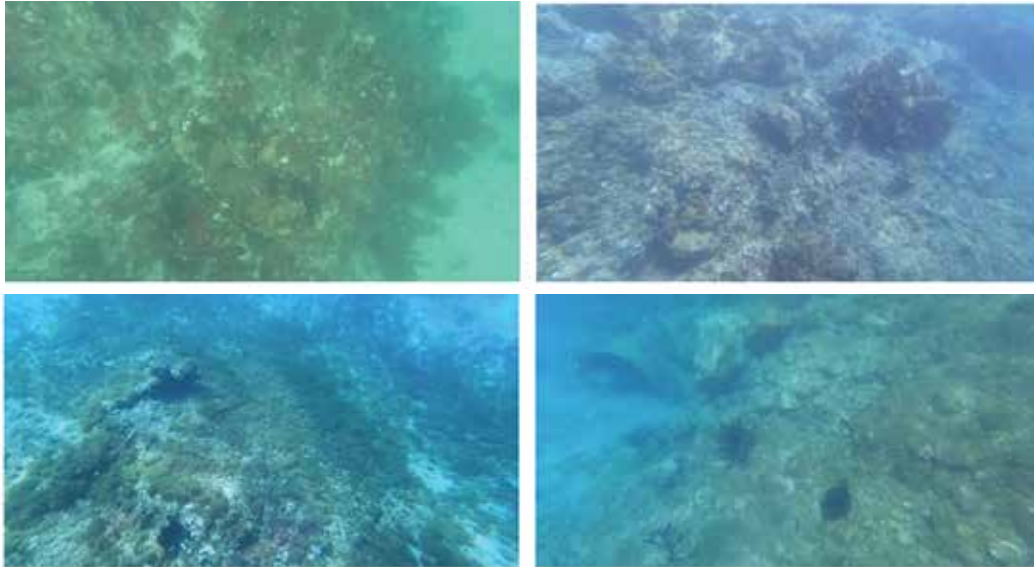
Imágenes 8-11. Estado de parte del veril de arrecife próximo al puerto actual, donde se puede apreciar una alta cobertura de alga sobre coral muerto y una ausencia pronunciada de peces arrecifales.

En la zona inmediatamente contigua (50-100 metros lineales), al noroeste de la zona de atraque del puerto de Cabo Rojo, se describe un fondo con un estado de deterioro irreparable. Con una cobertura de alga que dominan el fondo, los corales de las zonas aledañas al actual puerto de Cabo Rojo están muertos o blanqueados casi en su totalidad. Se vieron algunas esponjas de mar y corales blandos, pero casi ningún

coral pétreo saludable. La biodiversidad íctica es mínima, viéndose algunos peces loros juveniles (familia *Scaridae*), carboneros o bar jacks (*Carangoides ruber*), doncellas rayadas (*Helichoeres bivittatus*), y peces cirujano (familia *Acanthuridae*).

La evaluación de las causas de deterioro del coral en la zona del veril más próximo (50-100m) a la zona de atraque del puerto de Cabo Rojo escapa el alcance de esta prospección debido a la ausencia de una línea base previa a este reporte, pero se puede especular que la operación de carga de bauxitaseca a granel que existía podría ser una de las principales causas.
